**"Restauro dei Padiglioni 1 - 2 ai Cantieri Culturali alla Zisa", da
destinare a sede decentrata della Biblioteca Comunale
(CUP: D74B12000080001)**

PROGETTO ESECUTIVO

RELAZIONE TECNICA E SCHEDA SUI RESTAURI

A.02

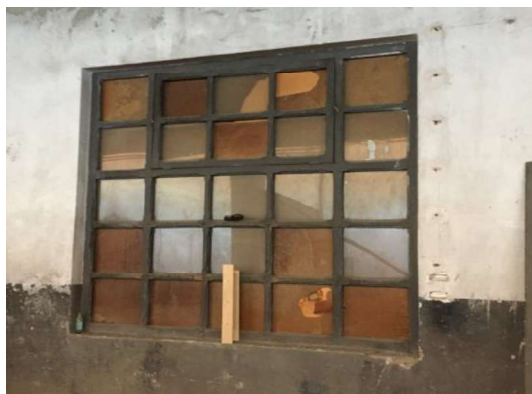
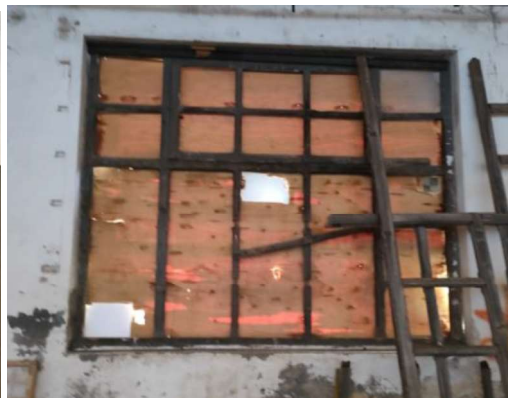
Infissi PAD.1

Infissi - Cause del degrado

Tipologia di degrado biotico - fisico e danno antropico, dovuto a:

- vetustà;
- carie (funghi), muffe e insetti xilofagi e depositi incoerenti (guano);
- grado di umidità (legno materiale igroscopico);
- difetti del legno (nodi, deviazioni della fibratura);
- atti vandalici, vetri rotti o mancanti, quasi totale assenza delle ferramenta tipo maniglie, cerniere, zanche etc.
- assenza di manutenzione.

Gli interventi previsti per le finestre comprendono:

- smontaggio accurato delle parti di infisso mobile esistente, recupero e numerazione ai fini del riutilizzo, ed opportunamente conservati in luogo idoneo per lavorazione;
- rimozione degli strati vernice mediante sverniciatore;
- applicazione di prodotto antitarlo;
- rimozione delle parti inutilizzabili e sostituite con gli elementi recuperati o sostituiti con partiriprodotte o protesi d'innesto della stessa essenza e caratteristica;
- livellatore per fenditure e crepe con l'ausilio di stucco per il legno;
- scartavetratura e applicazione d'impregnante;
- realizzazione delle parti mancanti uguali all'originale e correzione delle imperfezioni;
- spolveratura e applicazione vernice finale previo, a scelta della dl.
- registro e collocazione dei vetri antinfortunistici ;
- rimontaggio, e sostituzione parziale o totale delle cerniere e delle ferramenta di chiusura.

Le finestre del secondo ordine del padiglione 1 saranno riproposte con telaio ligneo e con disegno a riquadri "all'inglese", in conformità agli infissi esistenti, come prescritto dalla Soprintendenza ai BB.CC.AA. con parere n°18505 del 05/10/2022, rilasciato in sede di Conferenza di Servizi.
