Progetto di Restauro e Risanamento Conservativo  
di Villa Lisetta interna all'Istituto Gonzaga di Palermo  
in via Piersanti Mattarella, 38/42

Elaborato: ESECUTIVO

## Prospetti Rilievo dei degradi e Interventi

07

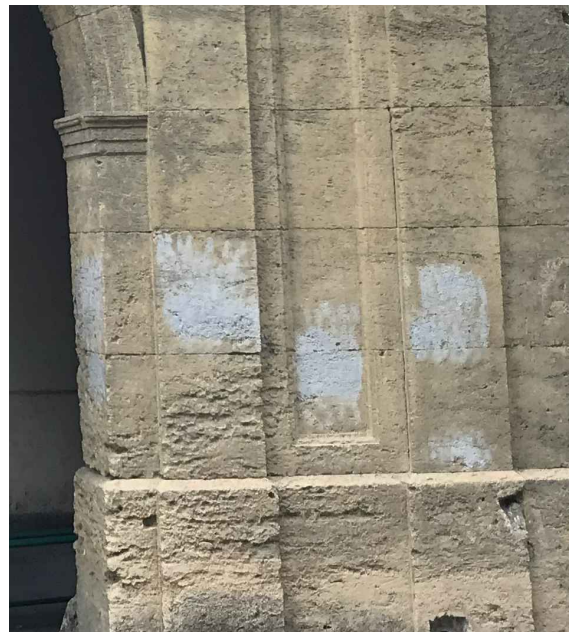
Macchie cementizie sul portico di ingresso

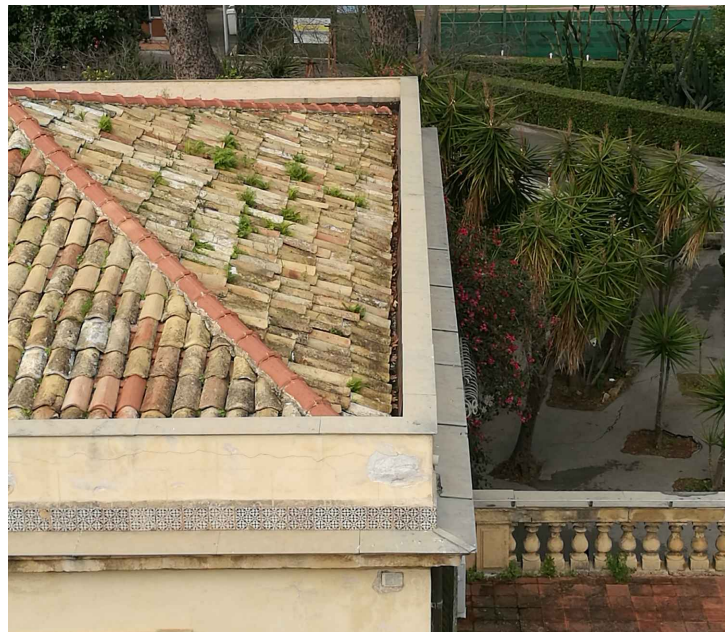
Presenza di vegetazione sulla copertura

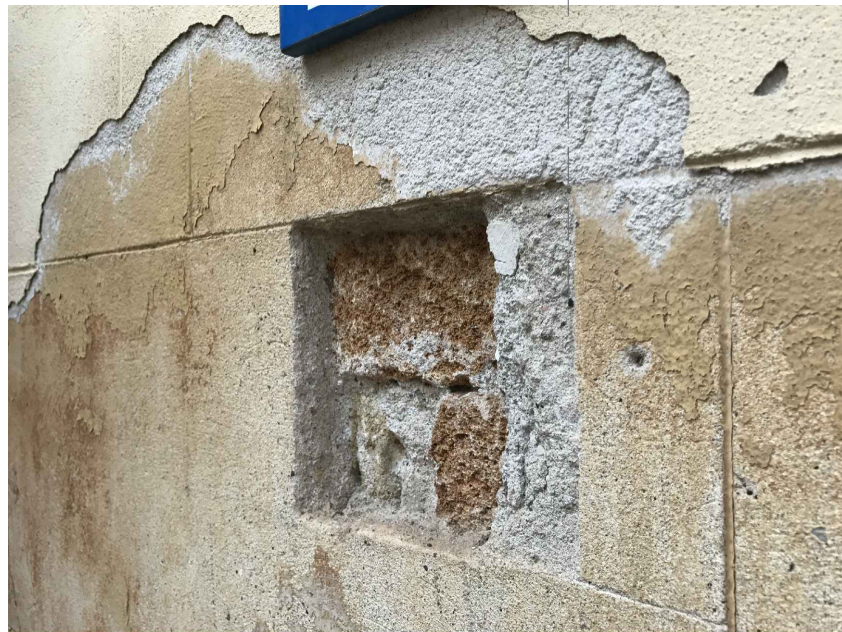
Mancanza di strati di finitura

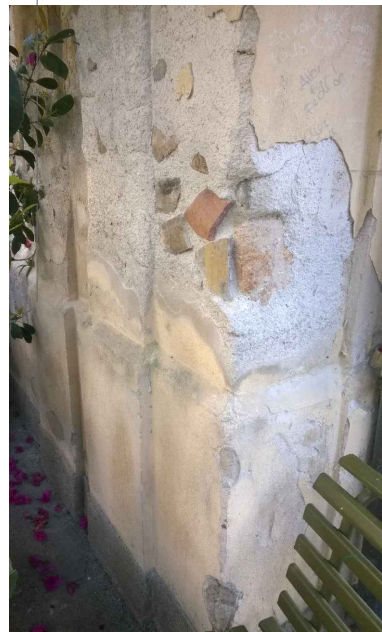
Mancanza di strati di finitura

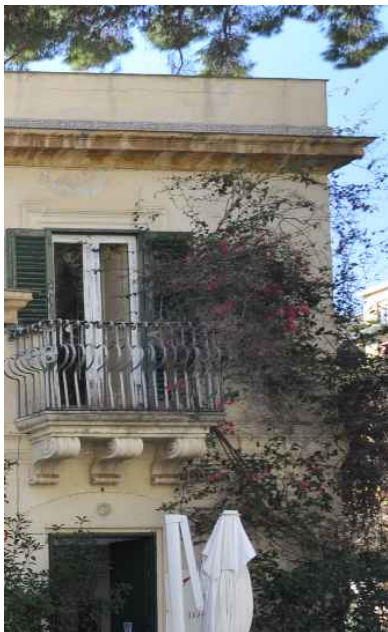
Presenza di vegetazione sul prospetto

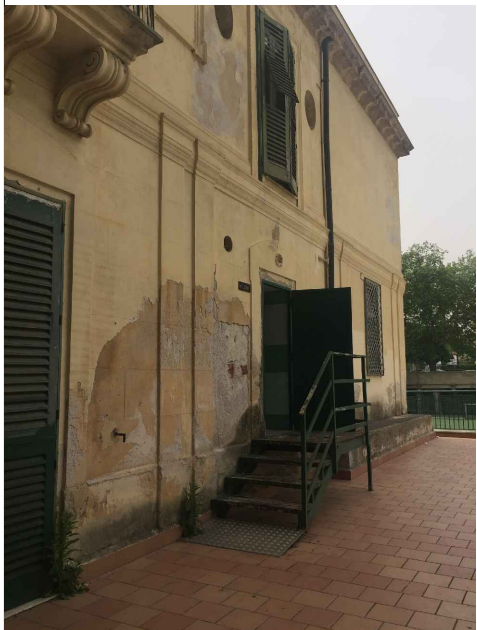
Fronte di risalita

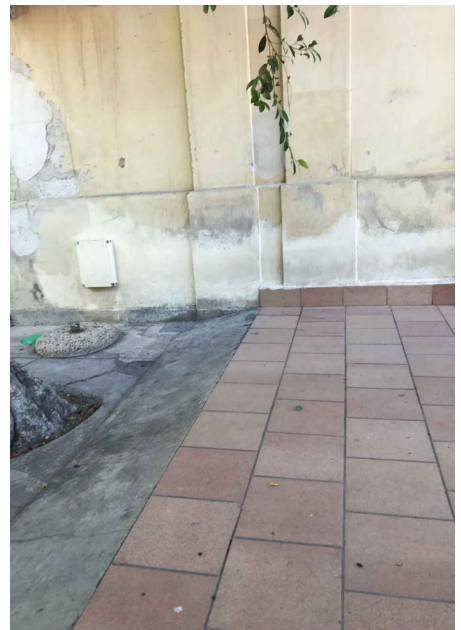
Fronte di risalita

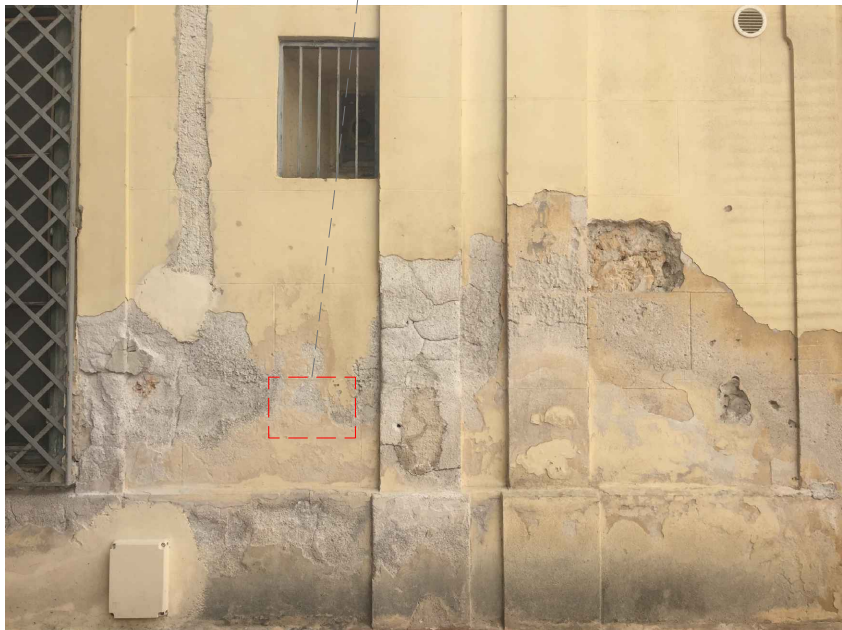
Mancanza di strati di finitura

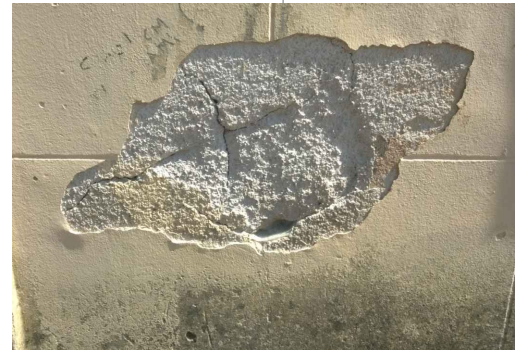
Mancanza di strati di finitura

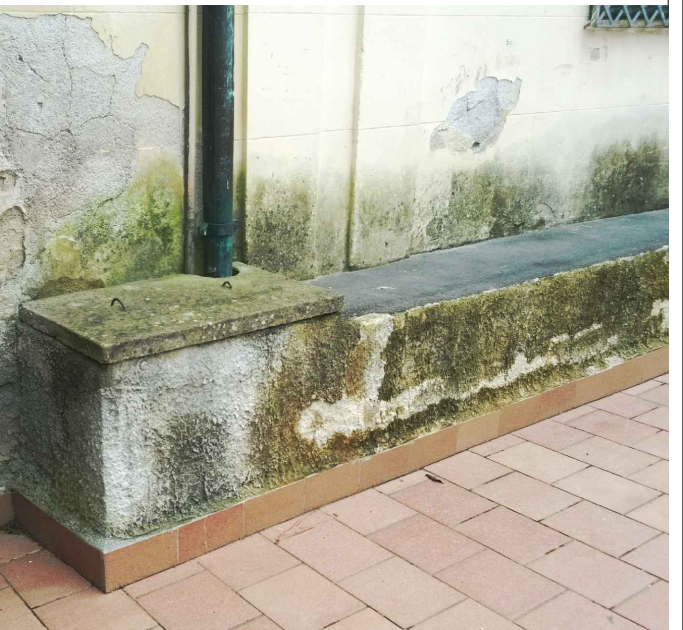
Patina biologica

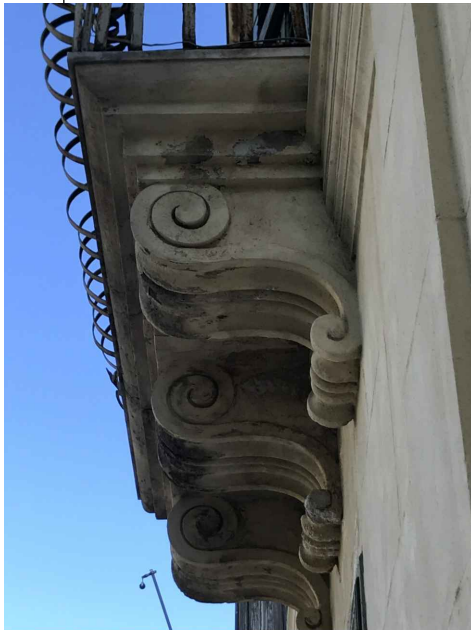
Mancanza di parti di elementi decorativi

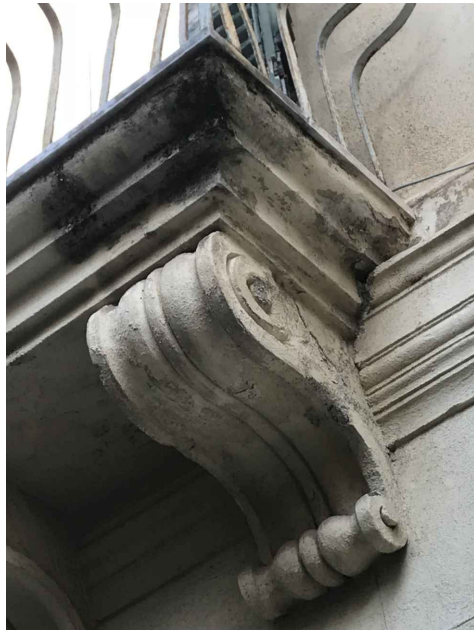
Mancanza di parti di elementi decorativi

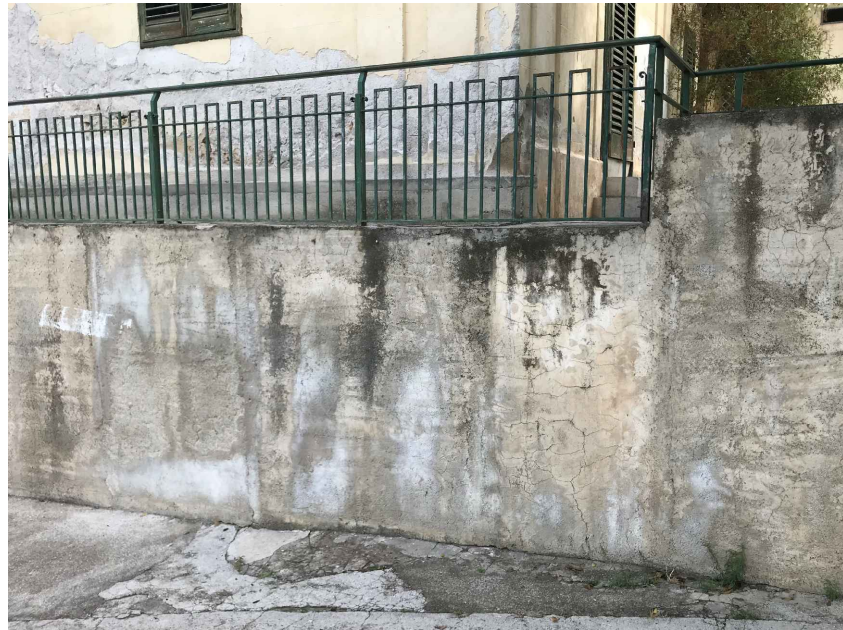
Macchie nella muratura

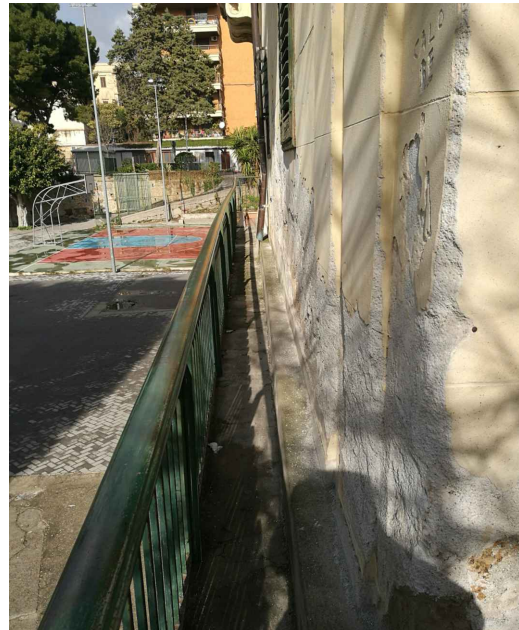
Mancanza di strati di finitura

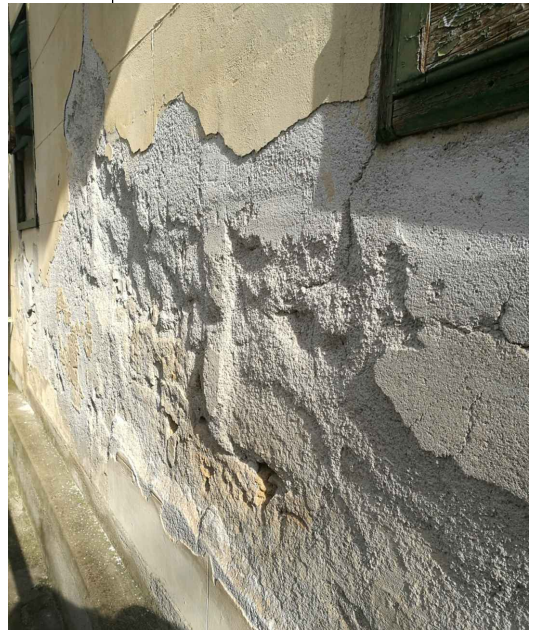
Mancanza di strati di finitura

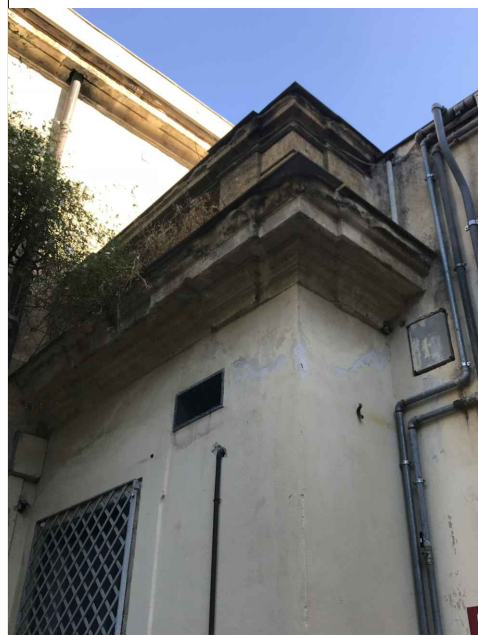
Mancanza di parti di elementi decorativi

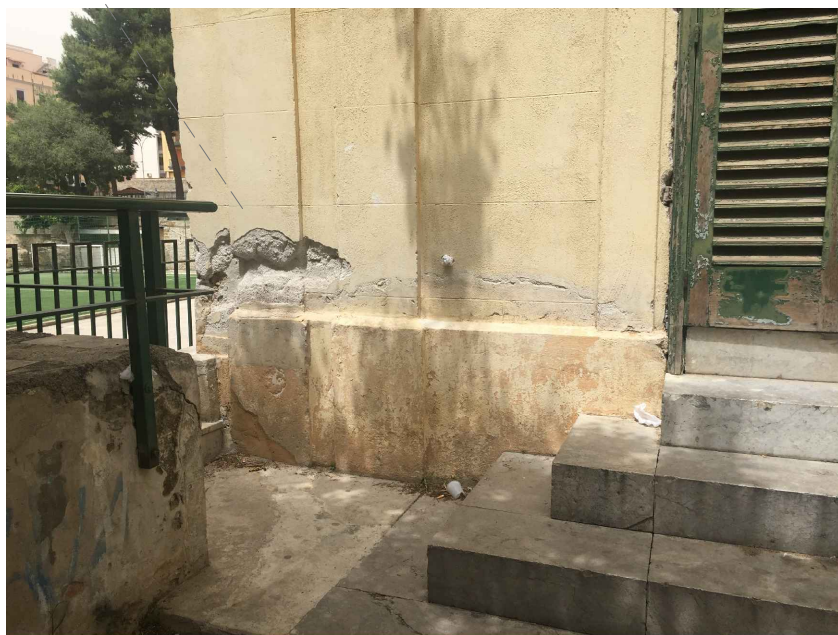
Presenza di vegetazione

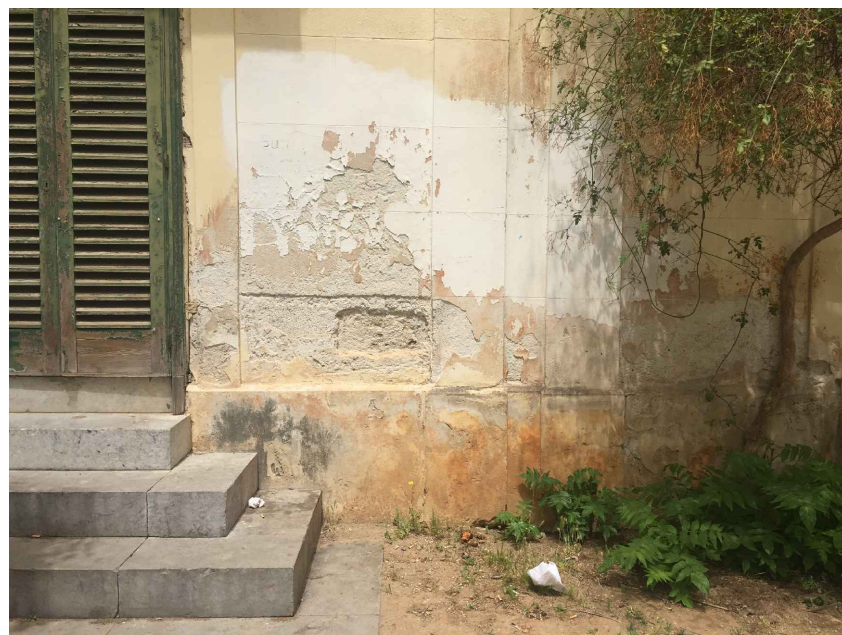
Fronte di risalita
