Progetto di Restauro e Risanamento Conservativo  
di Villa Lisetta interna all'Istituto Gonzaga di Palermo  
in via Piersanti Mattarella, 38/42

Elaborato: ESECUTIVO

## Prospetti Rilievo dei degradi e Interventi

07

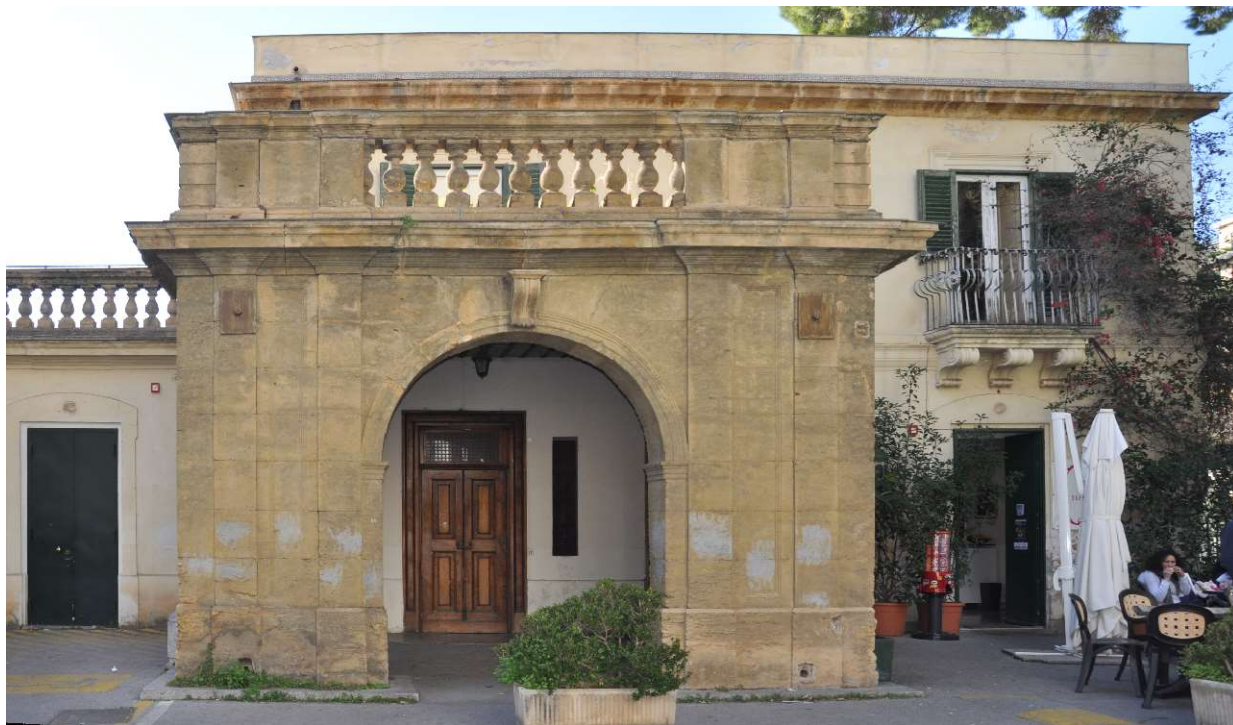
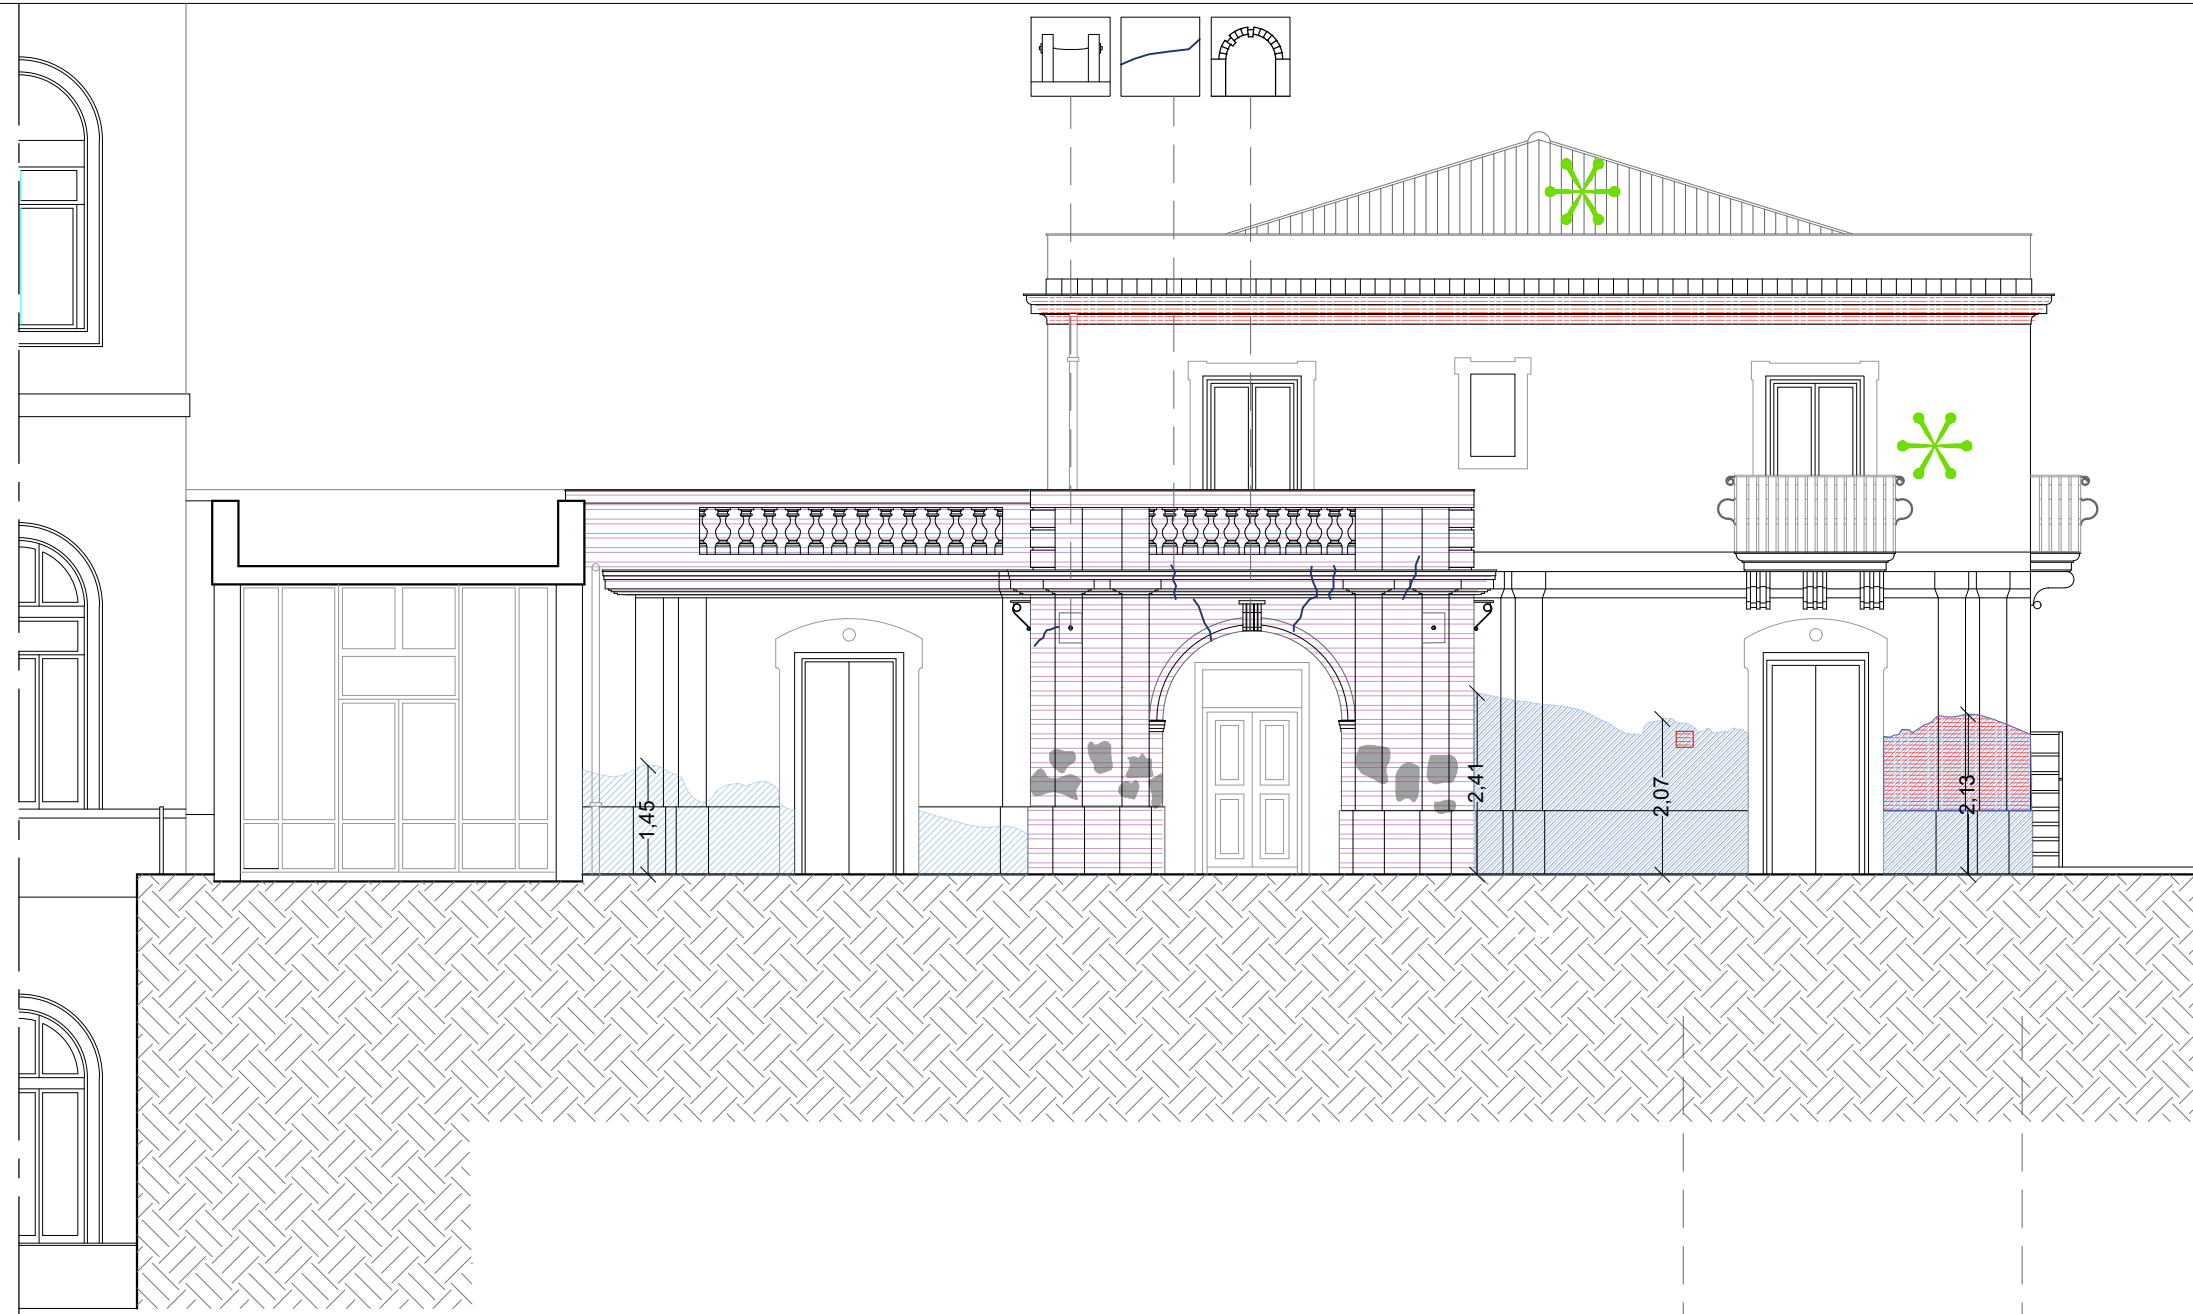
Stato di fatto

Indagine sull'integrità architettonica	
Degrado	Simbolo
Materiali lapidei	
<b>Presenza di vegetazione,</b> Locuzione impiegata quando vi sono licheni, muschi e piante.	
<b>Macchia di umidità di risalita.</b> Presenza di acqua nei terreni su cui si appoggia l'edificio, e alle caratteristiche di porosità e di igroscopicità del materiale che determinano il passaggio dell'acqua ai muri .	
<b>Crollo - Mancanza,</b> caduta e perdita di parti.	
<b>Deposito superficiale</b> Accumulo di materiali estranei di varia natura, quali, ad esempio, polvere, terriccio.	
<b>Macchia.</b> Variazione cromatica localizzata della superficie, correlata sia alla presenza di determinati componenti naturali del materiale sia alla presenza di materiali estranei (acqua, prodotti di ossidazione di materiali metallici, sostanze organiche, vernici, microrganismi per esempio).	
Dissesto	Simbolo
Abbassamento intradosso archi	
Rottura di catena o catena mal funzionante

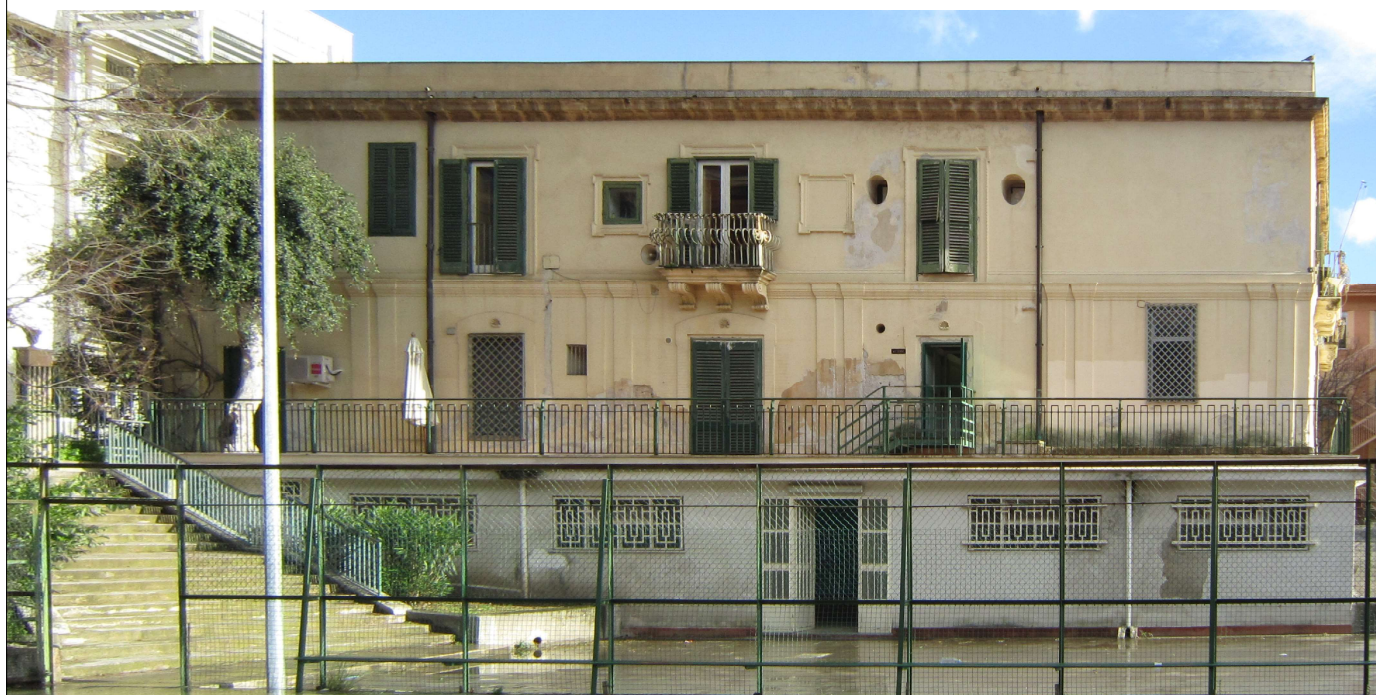
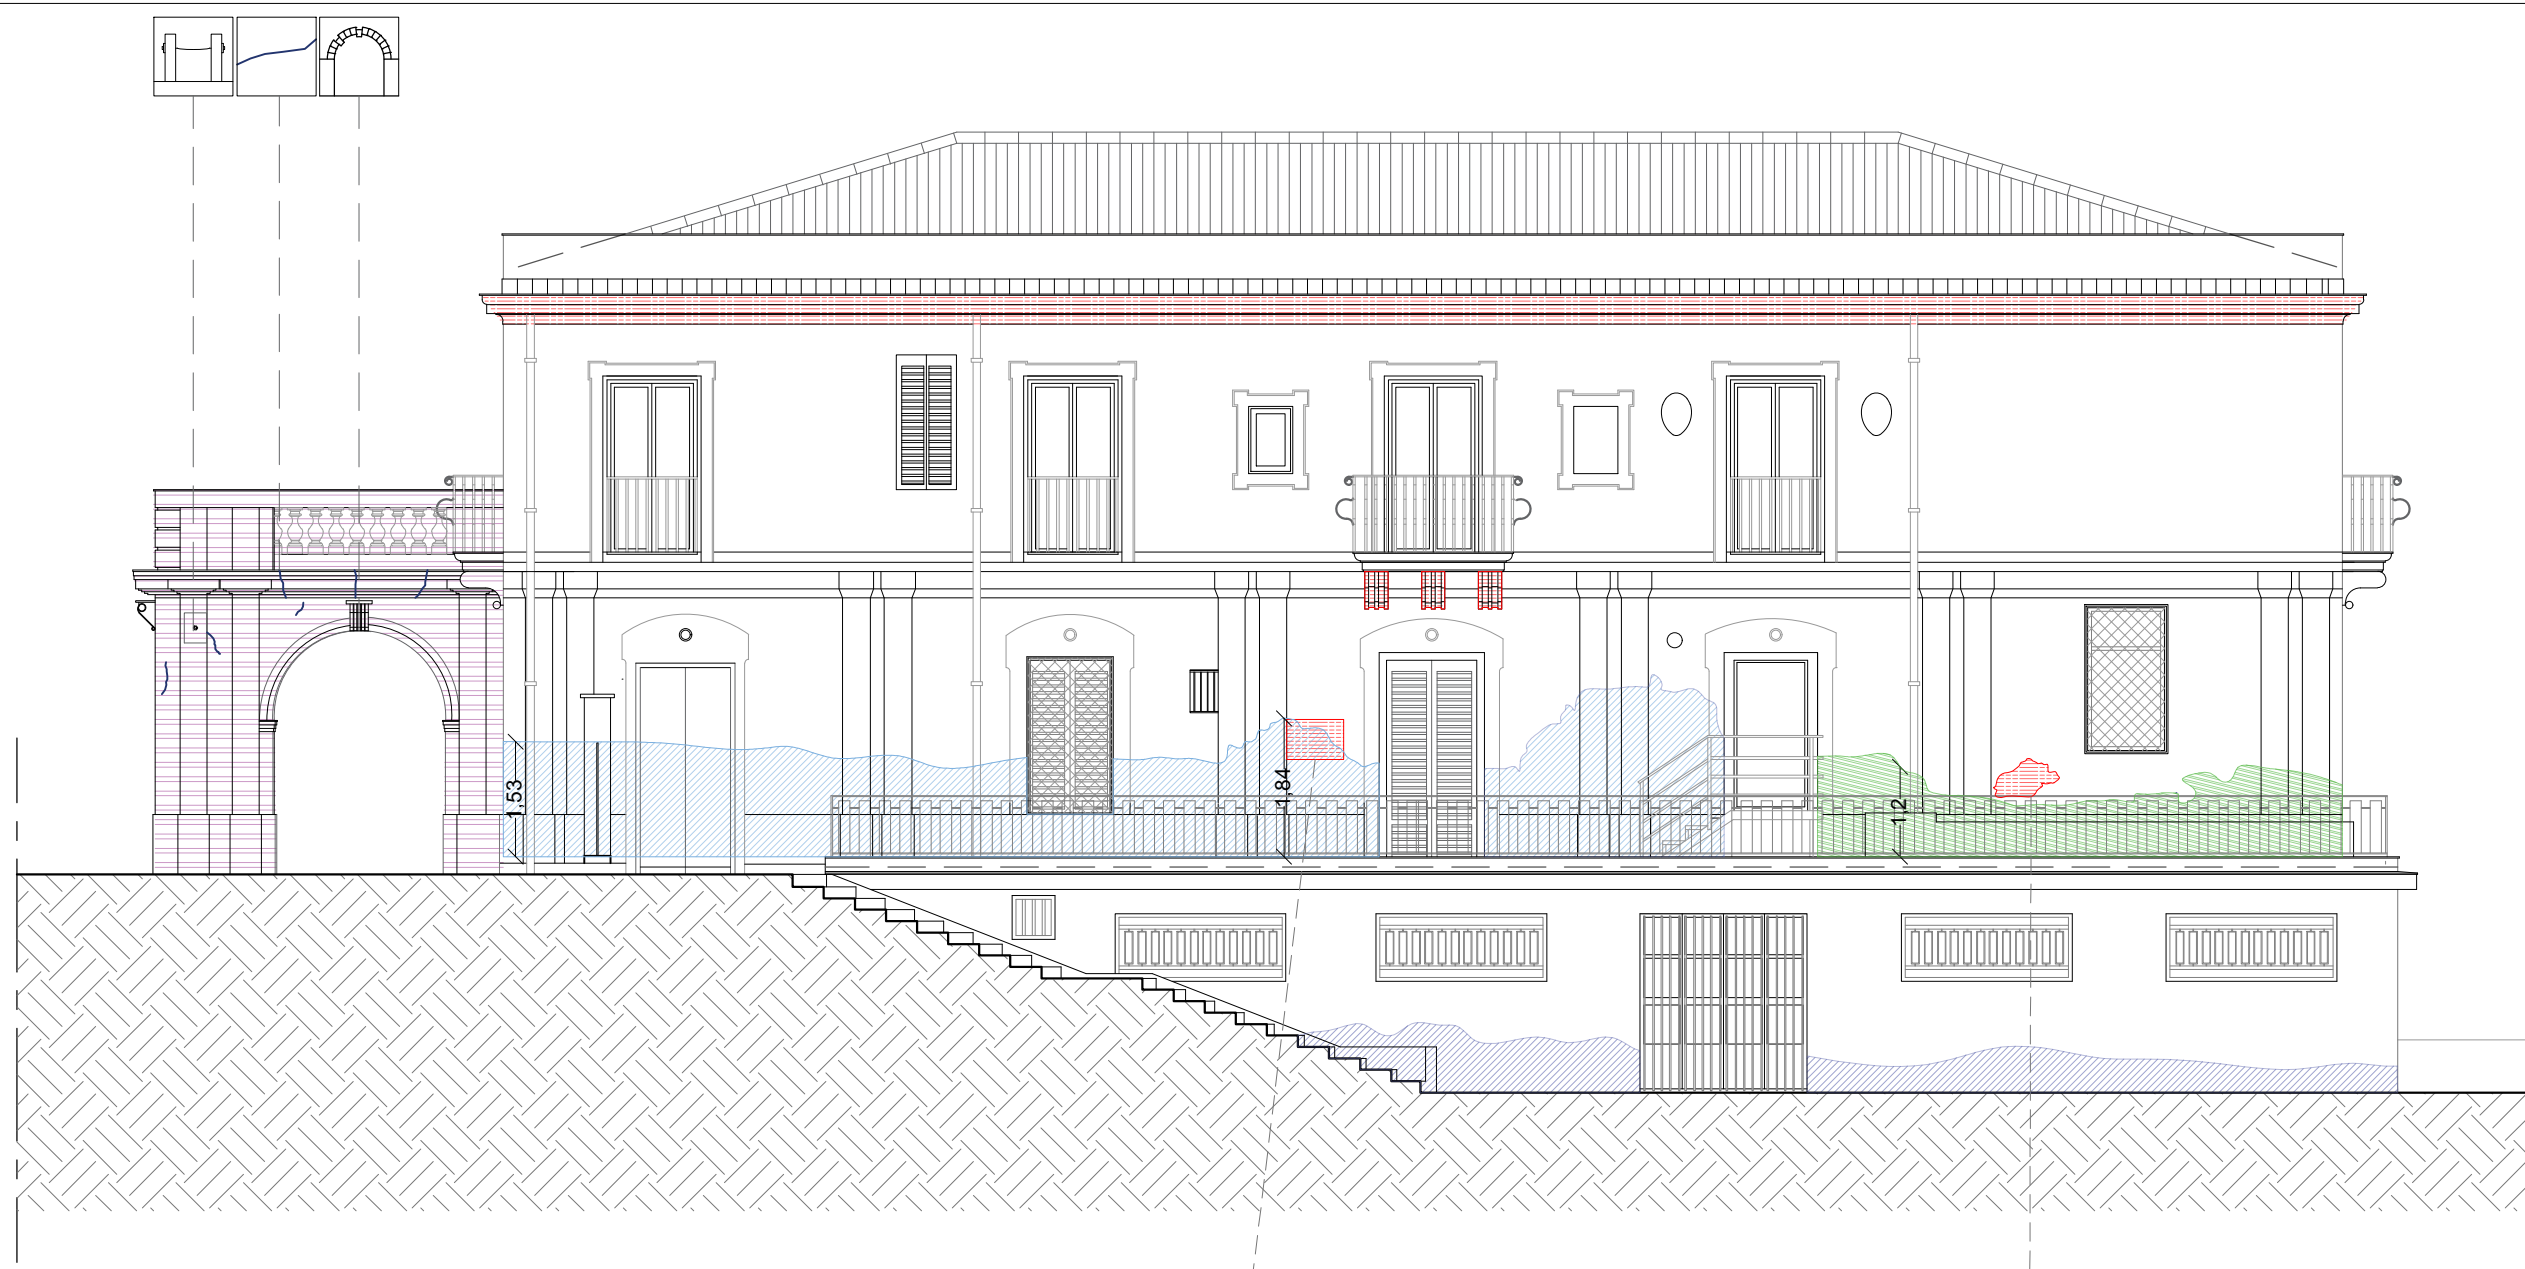
Stato di fatto

Indagine sull'integrità architettonica	
Degrado	Simbolo
Materiali lapidei	
<b>Macchia di umidità di risalita.</b> Presenza di acqua nei terreni su cui si appoggia l'edificio, e alle caratteristiche di porosità e di igroscopicità del materiale che determinano il passaggio dell'acqua ai muri.	
<b>Crollo - Mancanza,</b> caduta e perdita di parti.	
<b>Patina Biologica</b> Strato sottile, morbido ed omogeneo, aderente alla superficie e di evidente natura biologica, di colore variabile, per lo più verde.	
<b>Deposito superficiale</b> Accumulo di materiali estranei di varia natura, quali, ad esempio, polvere, terriccio.	
Dissesto	Simbolo
Abbassamento intradosso archi	
Rottura di catena o catena mal funzionante	
Lesioni passanti

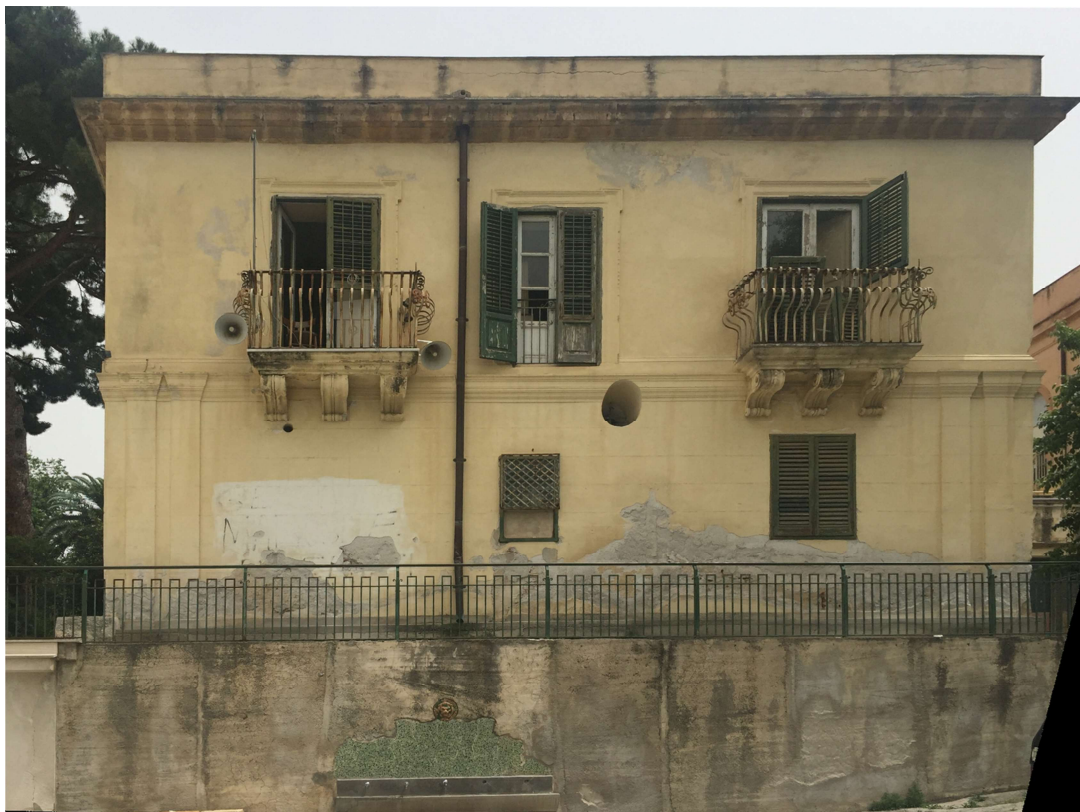
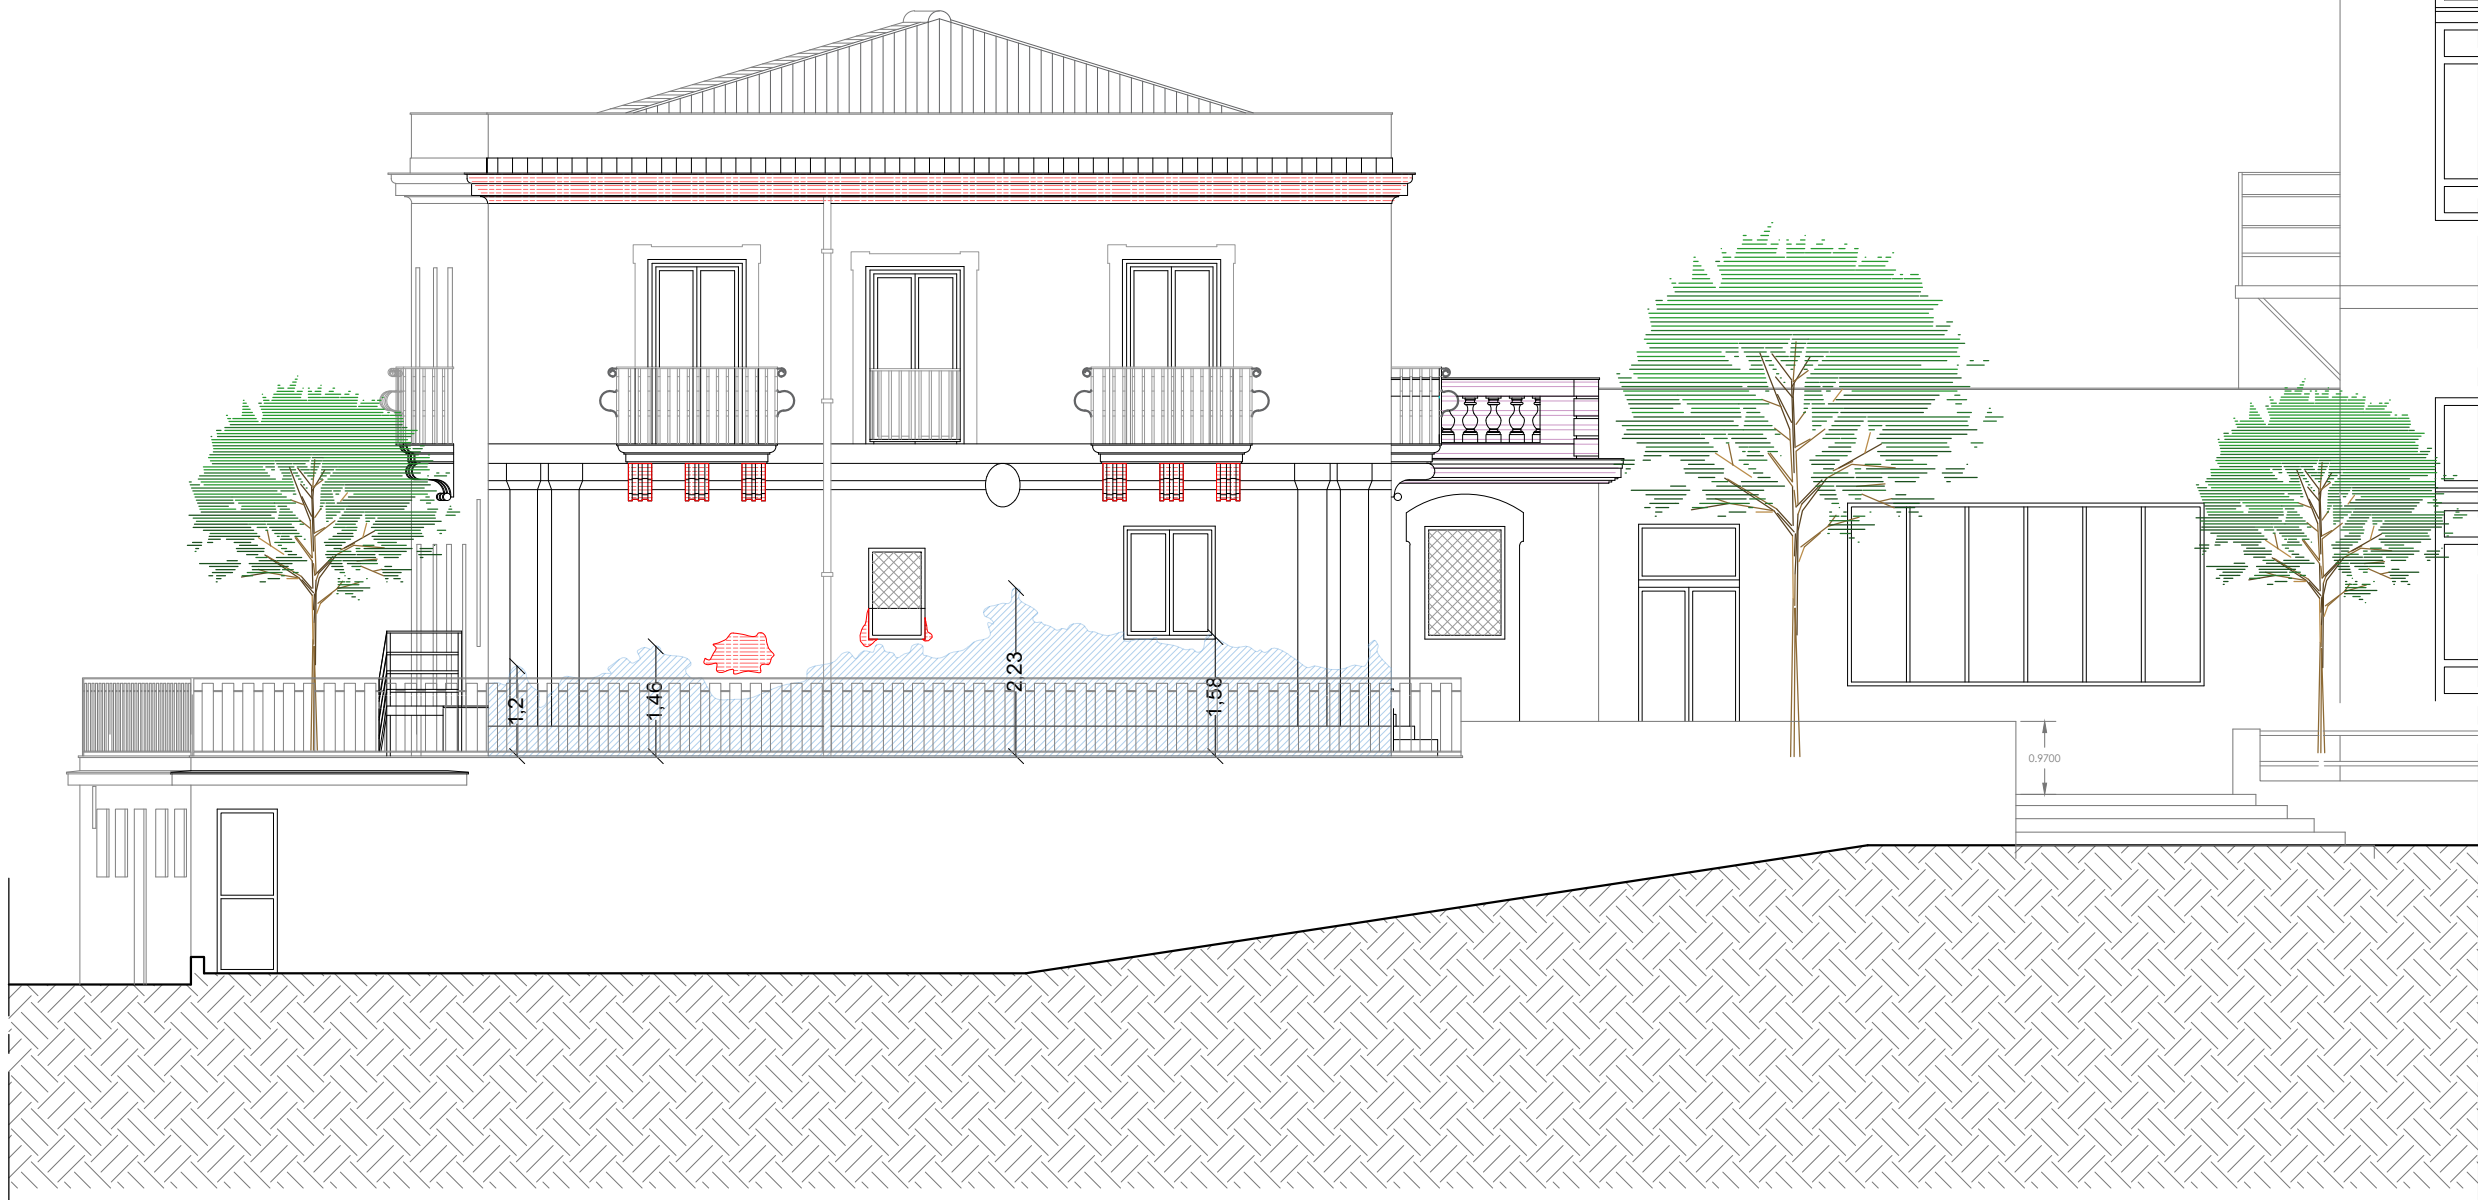
Stato di fatto

Indagine sull'integrità architettonica	
Degrado	Simbolo
Materiali lapidei	
<b>Macchia di umidità di risalita.</b> Presenza di acqua nei terreni su cui si appoggia l'edificio, e alle caratteristiche di porosità e di igroscopicità del materiale che determinano il passaggio dell'acqua ai muri .	
<b>Crollo - Mancanza, caduta e perdita di parti.</b>	
<b>Deposito superficiale</b> Accumulo di materiali estranei di varia natura, quali, ad esempio, polvere, terriccio.

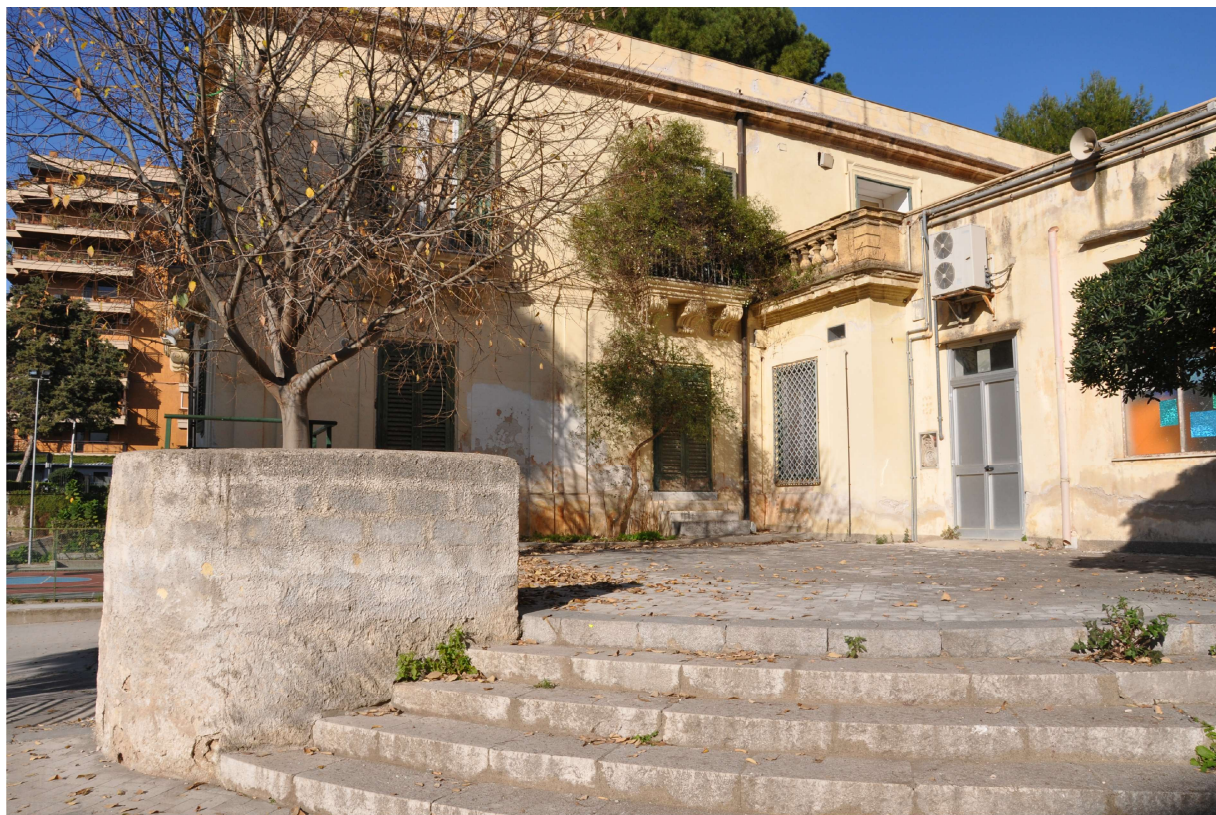
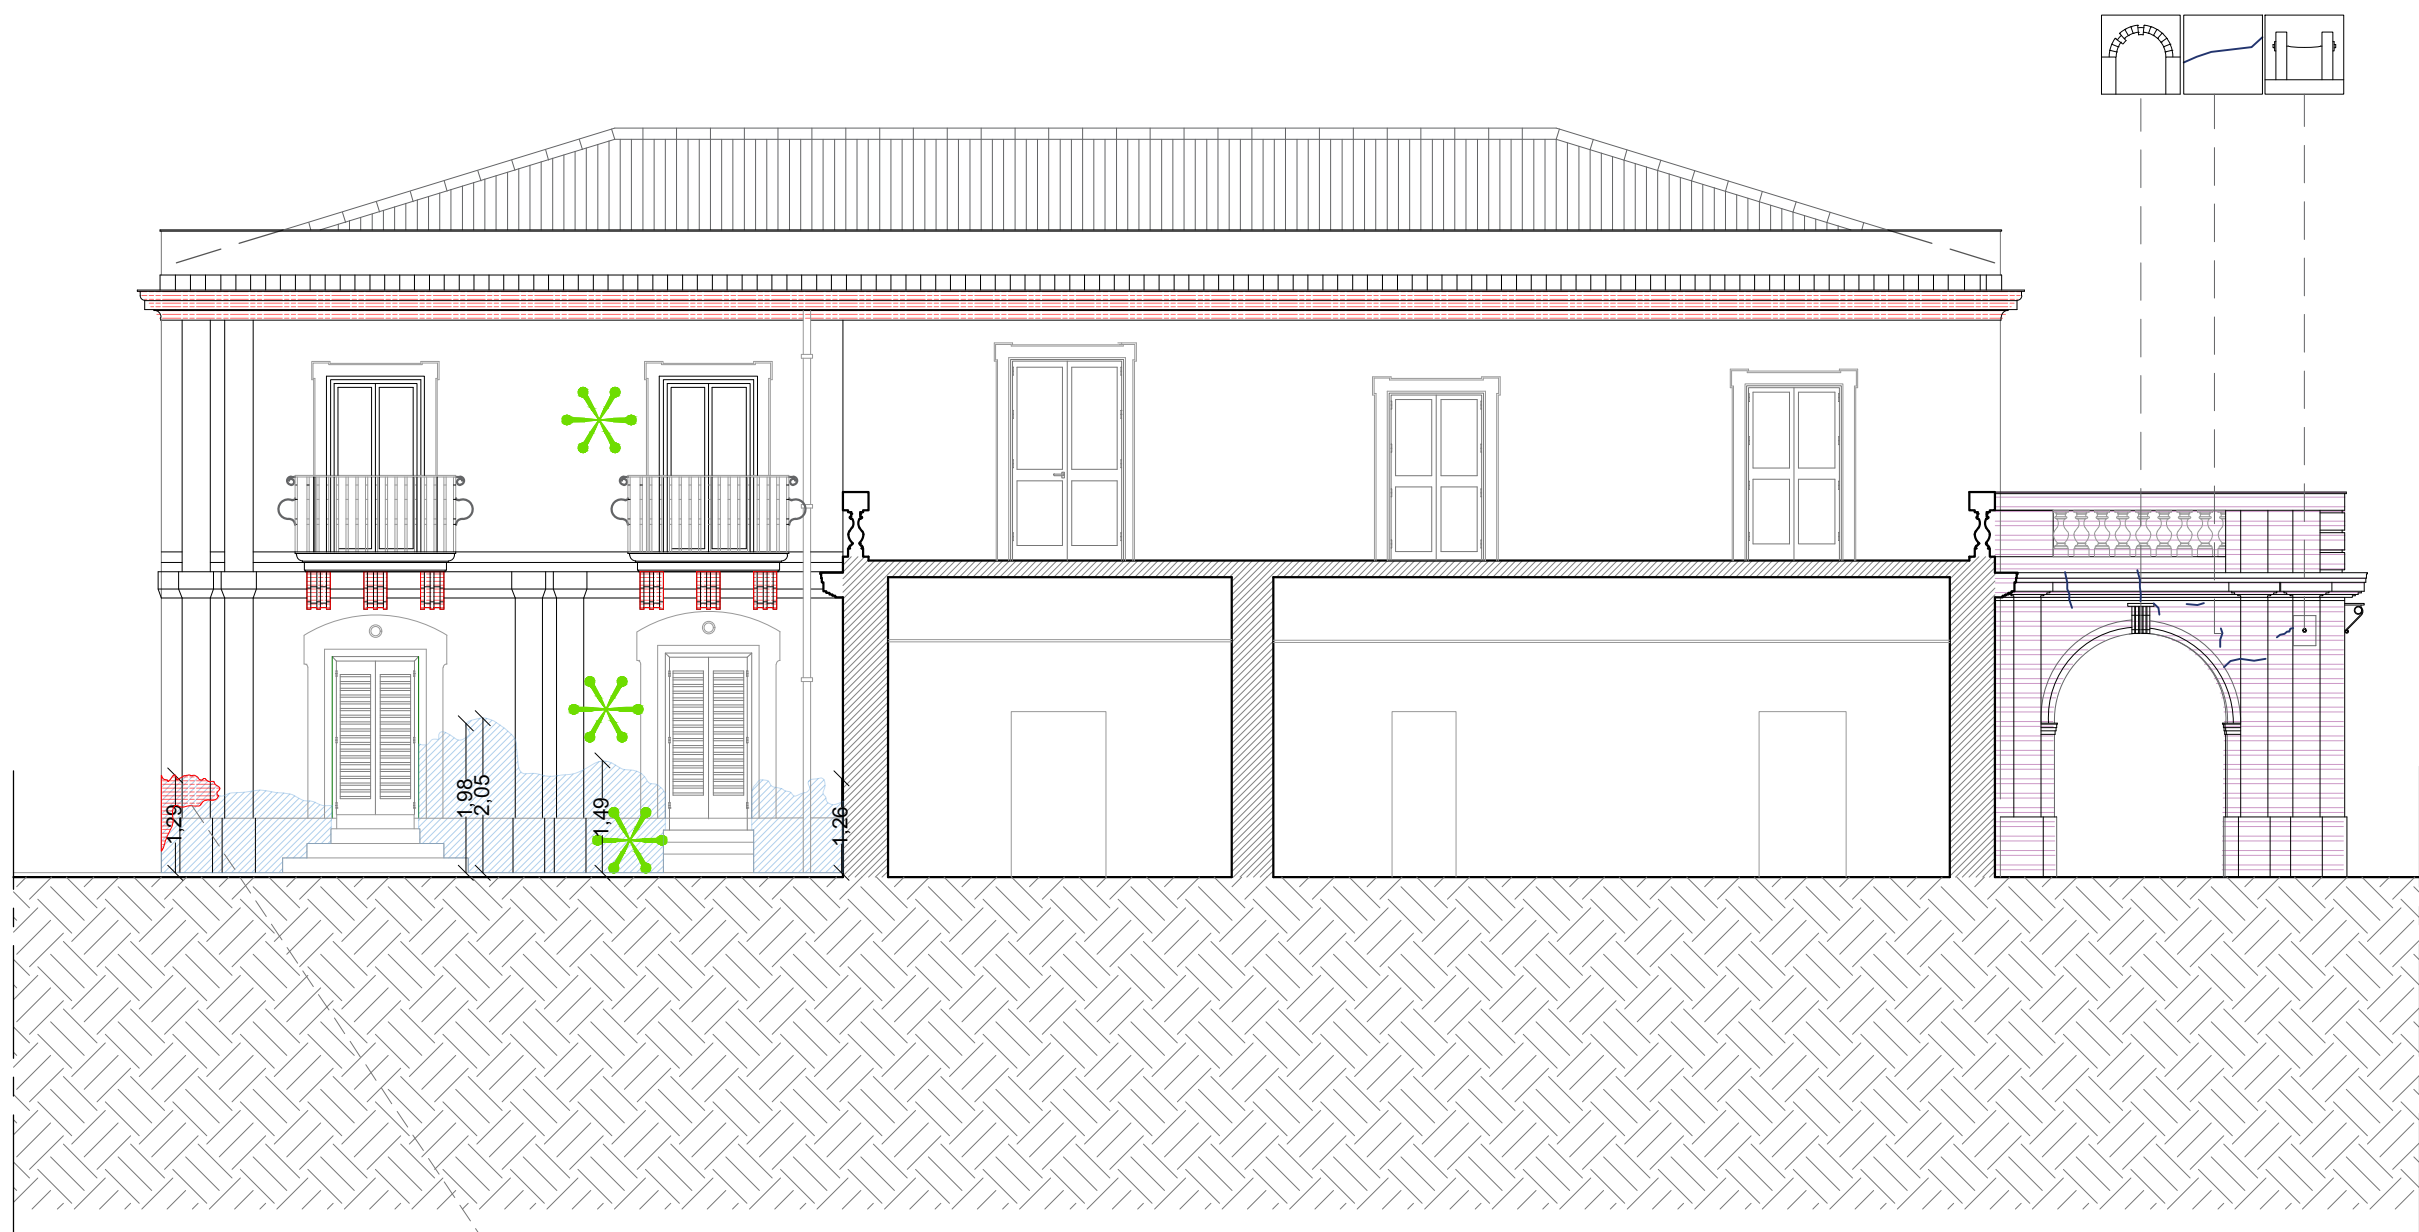
Stato di fatto

Indagine sull'integrità architettonica	
Degrado	Simbolo
Materiali lapidei	
<b>Presenza di vegetazione,</b> Locuzione impiegata quando vi sono licheni, muschi e piante.	
<b>Macchia di umidità di risalita.</b> Presenza di acqua nei terreni su cui si appoggia l'edificio e alle caratteristiche di porosità e di igroscopicità del materiale che determinano il passaggio dell'acqua ai muri.	
<b>Crollo - Mancanza,</b> caduta e perdita di parti.	
<b>Deposito superficiale</b> Accumulo di materiali estranei di varia natura, quali, ad esempio, polvere, terriccio.	
Dissesto	Simbolo
Abbassamento intradosso archi	
Rottura di catena o catena mal funzionante	
Lesioni passanti
